**Bericht
Nr. 2901045**

**Raumluftuntersuchungen
auf polychlorierte Biphenyle (PCB)**

Objekt: Alexander von Humboldt Gymnasium

Altlastenkataster
- PCB, Asbest

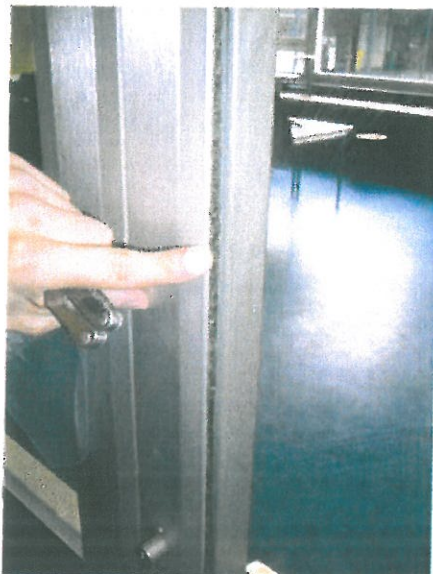
Bild 1: Fensterkitt, Türe zum Aufenthaltsraum 027

Probenbezeichnung		290423 -1
Probenbeschreibung/ Entnahmeort		Türe zum Aufenthaltsraum 027
Material		Fensterkitt
PCB 28	mg/kg	< 0,1
PCB 52	mg/kg	< 0,1
PCB 101	mg/kg	< 0,1
PCB 138	mg/kg	< 0,1
PCB 153	mg/kg	< 0,1
PCB 180	mg/kg	< 0,1
Σ PCB 28 - 180	mg/kg	-
Gesamt-Σ PCB ¹	mg/kg	-
Beurteilung		Kein PCB - Nachweis

Die chemische Untersuchung der Fensterscheibenandichtung der Fensterwand ergab keinen PCB – Nachweis. Die Fensterandichtung ist nicht PCB – haltig.

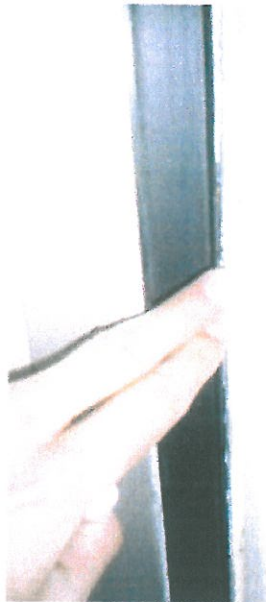
Bild 2: Fensterwanddichtung an Betonstütze

Probenbezeichnung		290423 -2	
Probenbeschreibung/ Entnahmeort		Fensterwand zwischen Flur und Aufenthaltsraum 027, Fensterwanddichtung an Betonstütze	
Material		Dichtmasse	
PCB 28	mg/kg	9,9	
PCB 52	mg/kg	18,6	
PCB 101	mg/kg	72,7	
PCB 138	mg/kg	14,9	
PCB 153	mg/kg	26,2	
PCB 180	mg/kg	0,7	
Σ PCB 28 - 180	mg/kg	143	
Gesamt-Σ PCB ¹	mg/kg	715	
Beurteilung		Enthält PCB PCB- Gehalt > 50ppm

Im Humboldt – Gymnasium in Neuss konnten im Raum027 erhöhte PCB – Konzentrationen (> 50 mg / kg) in den dauerelastischen Fugendichtmassen der innenliegenden Fensterwandprofilandichtung an die Betonstützen (715 mg / kg) festgestellt werden.

Anhand der oben genannten Erkenntnisse ist beim Ausbau der Fensterwand ausschließlich auf die PCB – haltigen Dichtmassen zu achten. Der Ausbau hat unter Berücksichtigung der PCB – Richtlinie NRW [1] zu erfolgen.

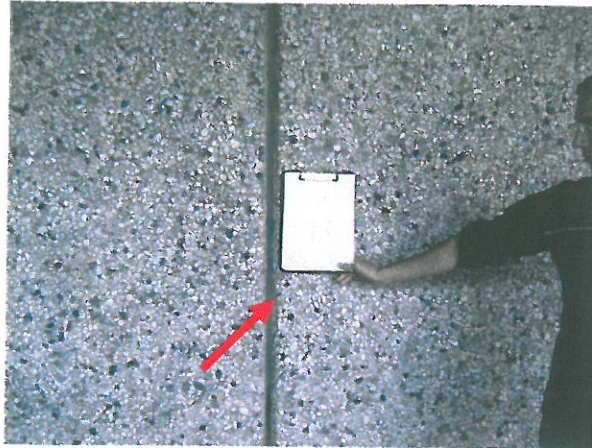
Bild 1: Fugendichtmasse, WC-Bereich

Probenbezeichnung		290514-1
Probenbeschreibung/ Entnahmeort		Fugenmasse zwischen Waschbetonplatten
Material		Fugenmasse
PCB 28	mg/kg	8,8
PCB 52	mg/kg	242
PCB 101	mg/kg	521
PCB 138	mg/kg	371
PCB 153	mg/kg	301
PCB 180	mg/kg	59,9
Σ PCB 28 - 180	mg/kg	1504
Gesamt-Σ PCB ¹	mg/kg	7518
Beurteilung		Stark erhöhter PCB - Nachweis PCB- Gehalt > 50ppm
Probenbezeichnung gem. Bericht Fa. LinoDiagnostic AG vom 31.01.01: 8899-13		136.900

Als erhöht gelten PCB- Gehalte oberhalb 50 mg/kg (=ppm). Damit sind diese Stoffe zunächst unter Berücksichtigung der „Richtlinie für die Bewertung und Sanierung PCB- belasteter Baustoffe und Bauteile in Gebäuden“ („PCB- Richtlinie NRW“) auszubauen und unter Beachtung der „Verordnung über die Entsorgung polychlorierter Biphenyle, polychlorierter Terphenyle sowie halogener Monomethyldiphenylmethane“ zu entsorgen. Der Ausbau hat laut PCB- Richtlinie unter Beachtung entsprechender Arbeits- und Umweltschutzmaßnahmen zu erfolgen.

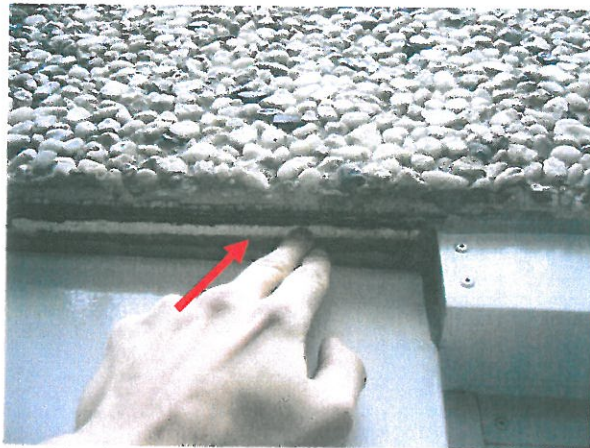
Bild 2: Alte Fugendichtmasse an den neuen Fenstern

Probenbezeichnung		290514-2
Probenbeschreibung/ Entnahmeort		Fensterbereich, Achsen 13-16
Material		Fugenmasse
PCB 28	mg/kg	0,068
PCB 52	mg/kg	0,67
PCB 101	mg/kg	0,949
PCB 138	mg/kg	0,556
PCB 153	mg/kg	0,377
PCB 180	mg/kg	0,083
Σ PCB 28 - 180	mg/kg	2,7
Gesamt-Σ PCB ¹	mg/kg	13,5
Beurteilung		Unkritisch PCB-Gehalt < 50 ppm

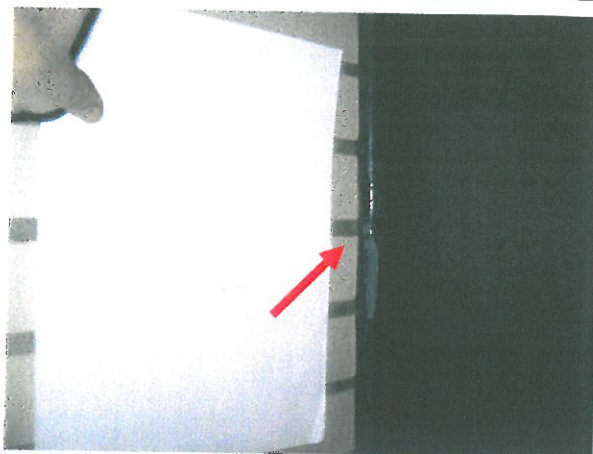
Bild 3: Türzargendichtung Raum 22

Probenbezeichnung		290514-3
Probenbeschreibung/ Entnahmeort		Türzargendichtung Raum 22
Material		Fugenmasse
PCB 28	mg/kg	5,6
PCB 52	mg/kg	20,9
PCB 101	mg/kg	107
PCB 138	mg/kg	217
PCB 153	mg/kg	141
PCB 180	mg/kg	98,3
Σ PCB 28 - 180	mg/kg	590
Gesamt-Σ PCB ¹	mg/kg	2949
Beurteilung		Stark erhöhter PCB - Nachweis PCB- Gehalt > 50ppm
Probenbezeichnung gem. Bericht Fa. LinoDiagnostic AG vom 31.01.01: 8899-17		485.500

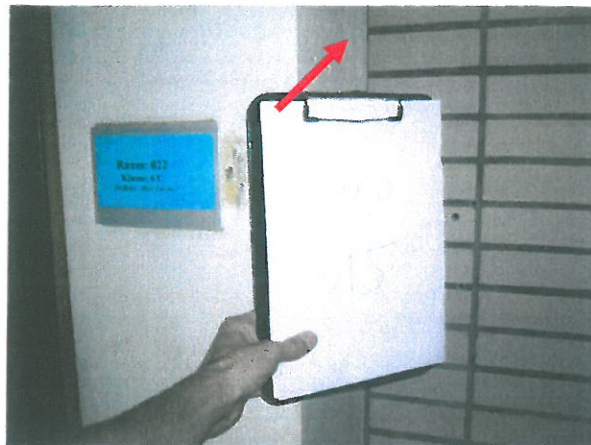
Bild 4: Betonstutzendichtung, Flur vor Raum 22

Probenbezeichnung		290514-4
Probenbeschreibung/ Entnahmeort		Betonstutzendichtung, Flur vor Raum 22
Material		Fugenmasse
PCB 28	mg/kg	18,3
PCB 52	mg/kg	71,9
PCB 101	mg/kg	463
PCB 138	mg/kg	898
PCB 153	mg/kg	562
PCB 180	mg/kg	386
Σ PCB 28 - 180	mg/kg	2399
Gesamt-Σ PCB ¹	mg/kg	11996
Beurteilung		Stark erhöhter PCB - Nachweis PCB- Gehalt > 50ppm
Probenbezeichnung gem. Bericht Fa. LinoDiagnostic AG vom 31.01.01: 8899-15		237.300

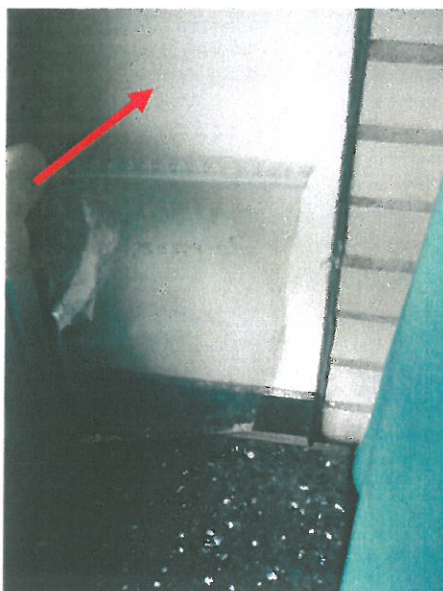
Bild 5: Farbe an der Betonstütze vor Raum 22

Probenbezeichnung		290514-5
Probenbeschreibung/ Entnahmeort		Farbe an der Betonstütze vor Raum 22
Material		Farbe
PCB 28	mg/kg	3,2
PCB 52	mg/kg	3,7
PCB 101	mg/kg	6,2
PCB 138	mg/kg	6,3
PCB 153	mg/kg	3,9
PCB 180	mg/kg	1,1
Σ PCB 28 - 180	mg/kg	24,3
Gesamt-Σ PCB ¹	mg/kg	122
Beurteilung		Erhöhter PCB - Nachweis PCB- Gehalt > 50ppm

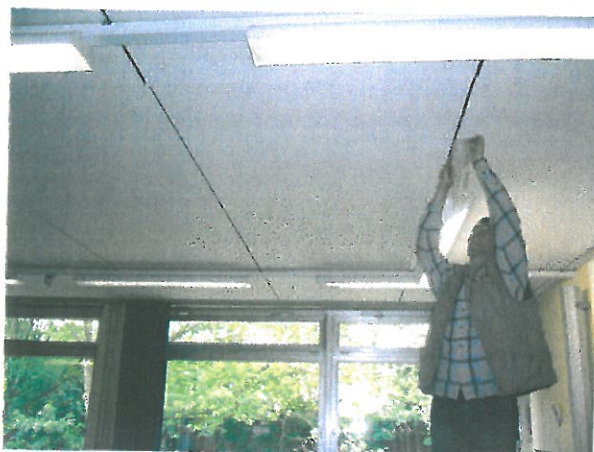
Bild 6: Farbe, Deckenplatten

Probenbezeichnung		290514-6
Probenbeschreibung/ Entnahmeort		Deckenplatten
Material		Farbe
PCB 28	mg/kg	0,374
PCB 52	mg/kg	1,9
PCB 101	mg/kg	1,9
PCB 138	mg/kg	1,5
PCB 153	mg/kg	1,0
PCB 180	mg/kg	0,328
Σ PCB 28 - 180	mg/kg	7
Gesamt-Σ PCB ¹	mg/kg	35,2
Beurteilung		Unkritisch PCB-Gehalt < 50 ppm

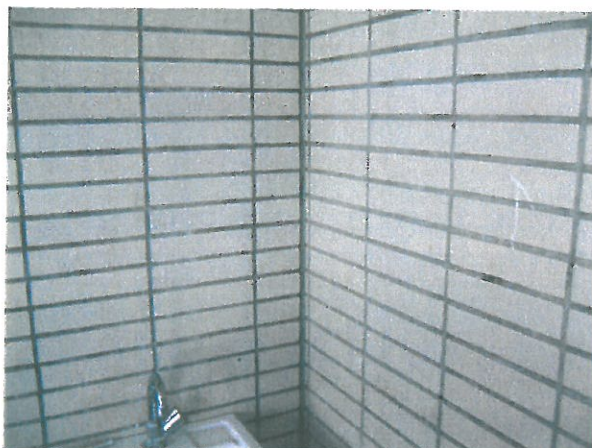
Bild 7: Fugendichtmasse, Raum 126

Probenbezeichnung		290514-8
Probenbeschreibung/ Entnahmeort		Fugendichtungsmasse in der Raumecke
Material		Fugenmasse
PCB 28	mg/kg	22,0
PCB 52	mg/kg	303
PCB 101	mg/kg	409
PCB 138	mg/kg	269
PCB 153	mg/kg	206
PCB 180	mg/kg	43,1
Σ PCB 28 - 180	mg/kg	1.252
Gesamt-Σ PCB ¹	mg/kg	6.261
Beurteilung		Stark erhöhter PCB - Nachweis PCB- Gehalt > 50ppm

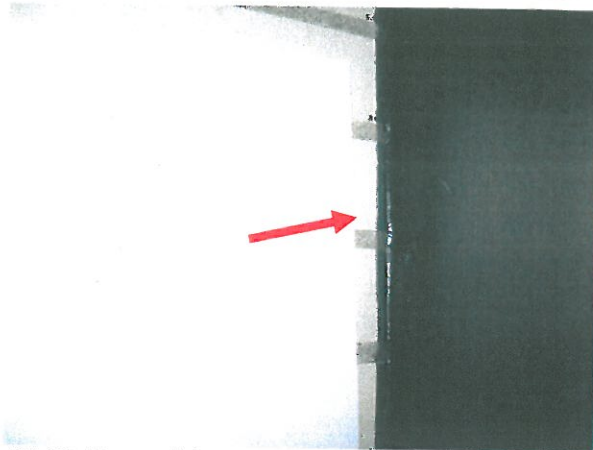
Bild 8: Fugendichtmasse an der Zarge, Raum 125

Probenbezeichnung		290514-9
Probenbeschreibung/ Entnahmeort		Türzarge, Raum 125
Material		Fugendichtmasse
PCB 28	mg/kg	3,0
PCB 52	mg/kg	65,0
PCB 101	mg/kg	112
PCB 138	mg/kg	95,0
PCB 153	mg/kg	79,0
PCB 180	mg/kg	20,0
Σ PCB 28 - 180	mg/kg	374
Gesamt-Σ PCB ¹	mg/kg	1.870
Beurteilung		Stark erhöhter PCB - Nachweis PCB- Gehalt > 50ppm
Probenbezeichnung gem. Bericht Fa. LinoDiagnostic AG vom 31.01.01: 8899-19		245.000

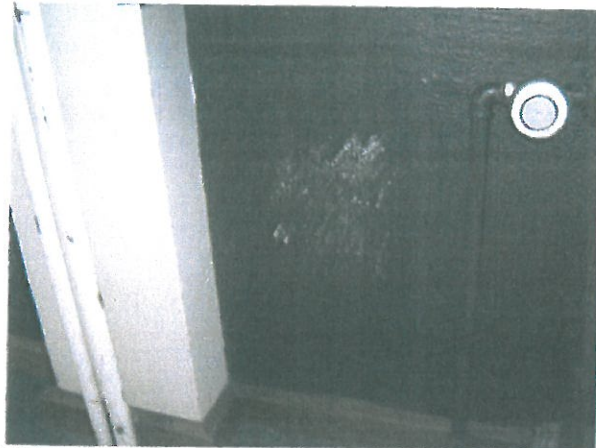
Bild 9: Wandfarbe hinter dem Heizkörper, Raum 126

Probenbezeichnung		290514-10
Probenbeschreibung/ Entnahmeort		Wandfarbe hinter Heizkörper
Material		Wandfarbe
PCB 28	mg/kg	1,6
PCB 52	mg/kg	11,9
PCB 101	mg/kg	8,7
PCB 138	mg/kg	4,5
PCB 153	mg/kg	3,0
PCB 180	mg/kg	0,628
Σ PCB 28 - 180	mg/kg	30,4
Gesamt-Σ PCB ¹	mg/kg	152
Beurteilung		Erhöhter PCB - Nachweis PCB- Gehalt > 50ppm

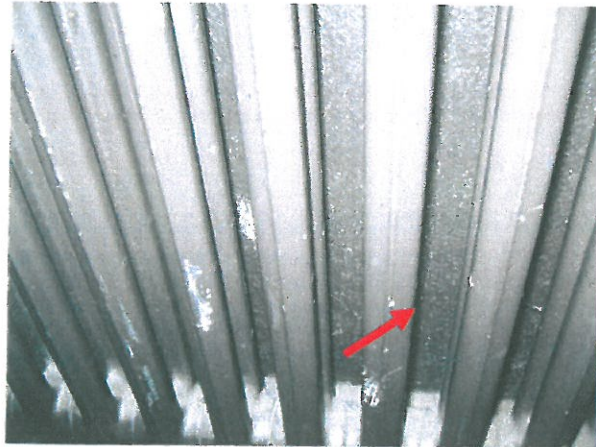
Bild 10: Heizkörperlack, Raum 126

Probenbezeichnung	290514-11	
Probenbeschreibung/ Entnahmeort	Heizkörperlack	
Material	Lack	
PCB 28	mg/kg	0,151
PCB 52	mg/kg	0,749
PCB 101	mg/kg	0,585
PCB 138	mg/kg	0,572
PCB 153	mg/kg	0,486
PCB 180	mg/kg	0,184
Σ PCB 28 - 180	mg/kg	2,7
Gesamt-Σ PCB ¹	mg/kg	13,6
Beurteilung	Unkritisch PCB-Gehalt < 50 ppm

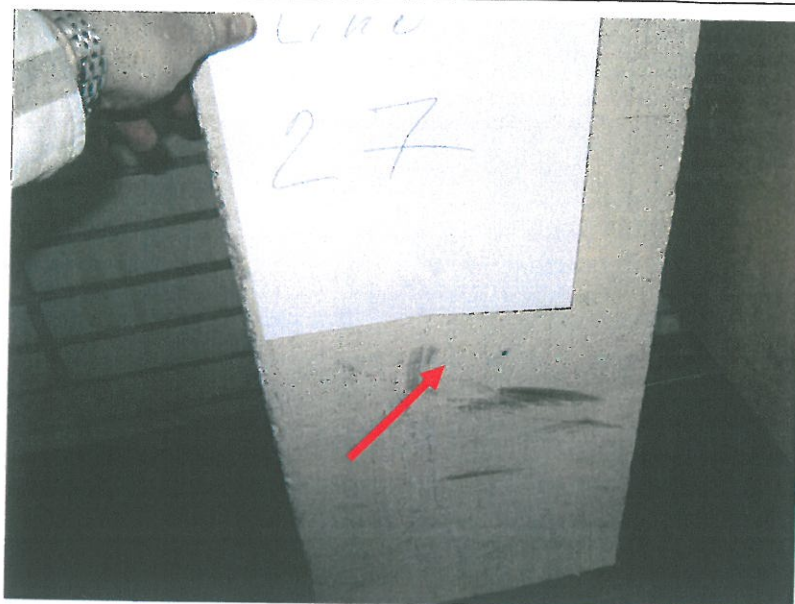
Bild 11: Stütze, Raum 214

Probenbezeichnung		290514-12
Probenbeschreibung/ Entnahmeort		Farbe, Stütze
Material		Farbe
PCB 28	mg/kg	2,3
PCB 52	mg/kg	6,5
PCB 101	mg/kg	7,2
PCB 138	mg/kg	3,9
PCB 153	mg/kg	2,2
PCB 180	mg/kg	0,361
Σ PCB 28 - 180	mg/kg	22,5
Gesamt-Σ PCB ¹	mg/kg	113
Beurteilung		Enthält PCB PCB- Gehalt > 50ppm
Probenbezeichnung gem. Bericht Fa. LinoDiagnostic AG vom 31.01.01: 8899-27		122

Die Überprüfung der Analyseergebnisse der seinerzeit von der Fa. LinoDiagnostic AG durchgeführten Analyse ergab bei den Fugendichtmassen hohe Mehrbefunde, bei der Wandfarbe (Probe 290514-12) liegen die Ergebnisse in einem vergleichbaren Bereich.

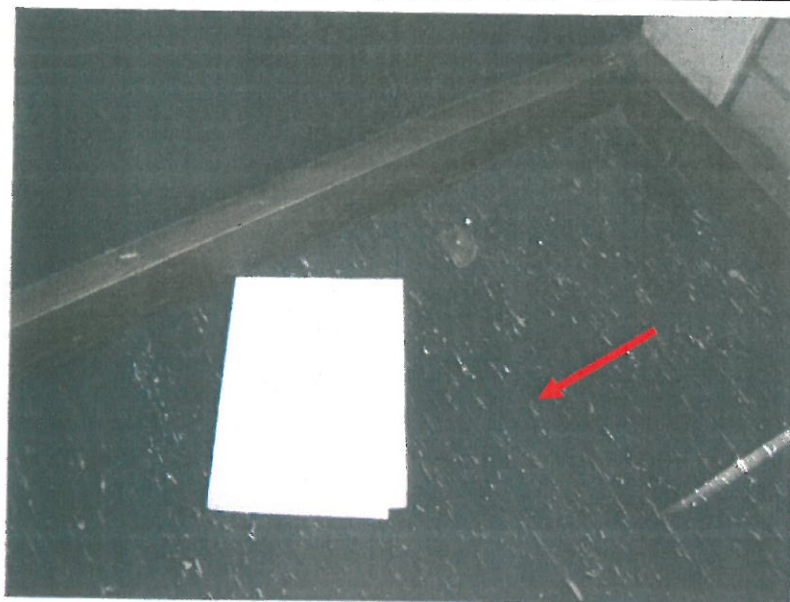
Bild 12: Bodenbelag, Raum 022

Probenbezeichnung	290514-13	
Probenbeschreibung/ Entnahmestort	Bodenbelag Raum 022	
Material	Bodenbelag	
PCB 28	mg/kg	0,985
PCB 52	mg/kg	3,4
PCB 101	mg/kg	7,4
PCB 138	mg/kg	12,1
PCB 153	mg/kg	7,9
PCB 180	mg/kg	4,4
Σ PCB 28 - 180	mg/kg	36,1
Gesamt-Σ PCB ¹	mg/kg	181
Beurteilung	Enthält PCB PCB- Gehalt > 50ppm	
Probenbezeichnung gem. Bericht Fa. LinoDiagnostic AG vom 31.01.01: 8899-31	26

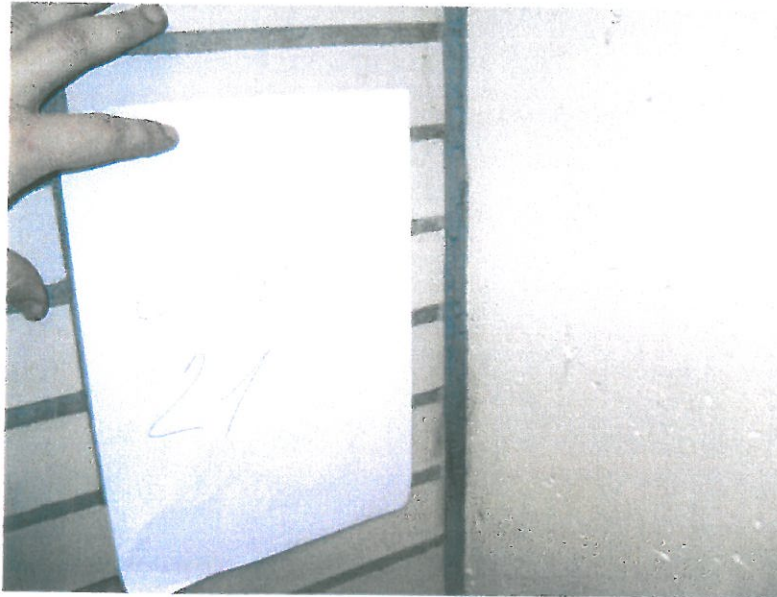
Bild 13: Flurstütze vor Raum 02

Probenbezeichnung		290514-14
Probenbeschreibung/ Entnahmeort		Fugendichtmasse, Stütze vor Raum 02
Material		Fugendichtmasse
PCB 28	mg/kg	4,7
PCB 52	mg/kg	18,9
PCB 101	mg/kg	124
PCB 138	mg/kg	259
PCB 153	mg/kg	176
PCB 180	mg/kg	139
Σ PCB 28 - 180	mg/kg	722
Gesamt-Σ PCB ¹	mg/kg	3.608
Beurteilung		Stark erhöhter PCB - Nachweis PCB- Gehalt > 50ppm
Probenbezeichnung gem. Bericht Fa. LinoDiagnostic AG vom 31.01.01: 8899-21		514.000

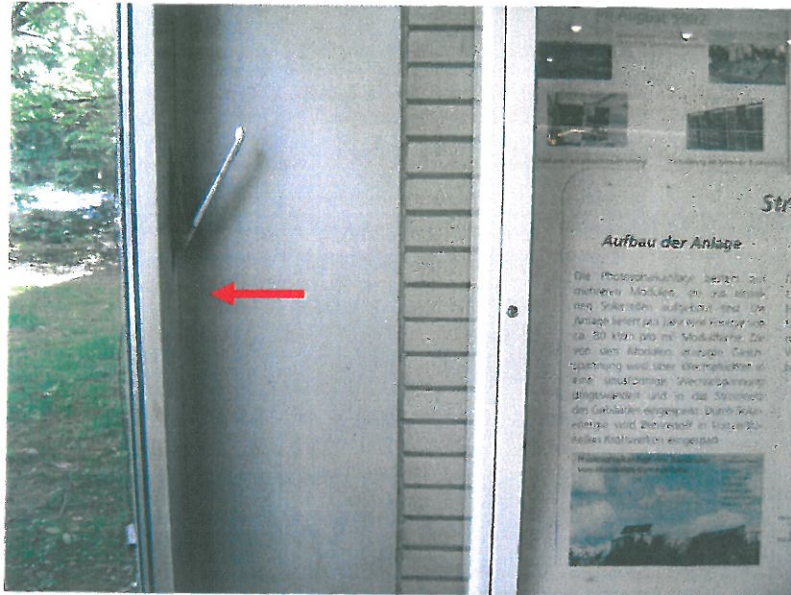
Bild 14: Fugendichtmasse am Fensterfront, Eingangsbereich, EG

Probenbezeichnung		290514-15
Probenbeschreibung/ Entnahmemeort		Dichtmasse am Fensterfront, EG
Material		Dichtmasse
PCB 28	mg/kg	0,489
PCB 52	mg/kg	3,3
PCB 101	mg/kg	2,8
PCB 138	mg/kg	4,0
PCB 153	mg/kg	2,4
PCB 180	mg/kg	1,6
Σ PCB 28 - 180	mg/kg	14,6
Gesamt-Σ PCB ¹	mg/kg	73,1
Beurteilung		Enthält PCB PCB- Gehalt > 50ppm

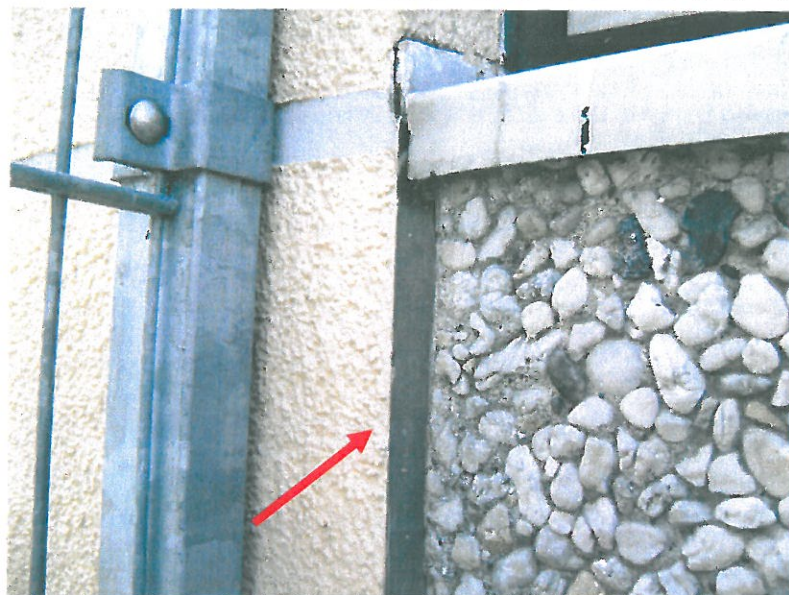
Bild 15: Dichtmasse

Probenbezeichnung		290514-16
Probenbeschreibung/ Entnahmeort		Dichtmasse, Wärmeverbundsystem, außen
Material		Dichtmasse
PCB 28	mg/kg	1,3
PCB 52	mg/kg	29,8
PCB 101	mg/kg	65,0
PCB 138	mg/kg	48,8
PCB 153	mg/kg	40,9
PCB 180	mg/kg	7,9
Σ PCB 28 - 180	mg/kg	194
Gesamt-Σ PCB ¹	mg/kg	968
Beurteilung		Erhöhter PCB - Nachweis PCB- Gehalt > 50ppm

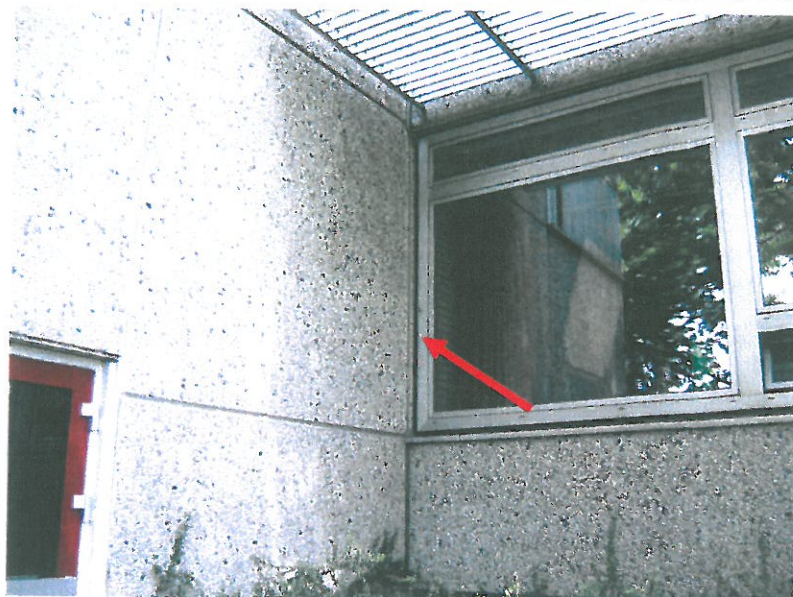
Bild 16: Fensterabdichtung, Achse 16

Probenbezeichnung		290514-17
Probenbeschreibung/ Entnahmeort		Fensterabdichtung, Achse 16
Material		Dichtmasse
PCB 28	mg/kg	81,9
PCB 52	mg/kg	66
PCB 101	mg/kg	19,1
PCB 138	mg/kg	7,9
PCB 153	mg/kg	4,5
PCB 180	mg/kg	5,2
Σ PCB 28 - 180	mg/kg	185
Gesamt-Σ PCB ¹	mg/kg	923
Beurteilung		Erhöhter PCB - Nachweis PCB- Gehalt > 50ppm

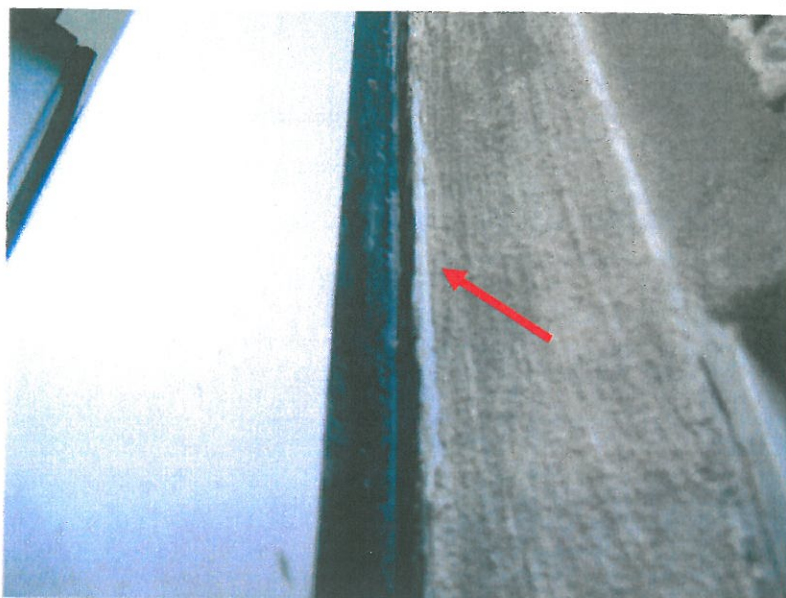
Bild 17: Fensterabdichtung Achse 13

Probenbezeichnung		290514-18
Probenbeschreibung/ Entnahmestort		Fensterabdichtung, Achse 13
Material		Fensterabdichtung
PCB 28	mg/kg	0,963
PCB 52	mg/kg	4,2
PCB 101	mg/kg	5,2
PCB 138	mg/kg	4,1
PCB 153	mg/kg	2,4
PCB 180	mg/kg	2,0
Σ PCB 28 - 180	mg/kg	18,9
Gesamt-Σ PCB ¹	mg/kg	94,6
Beurteilung		Enthält PCB PCB- Gehalt > 50ppm

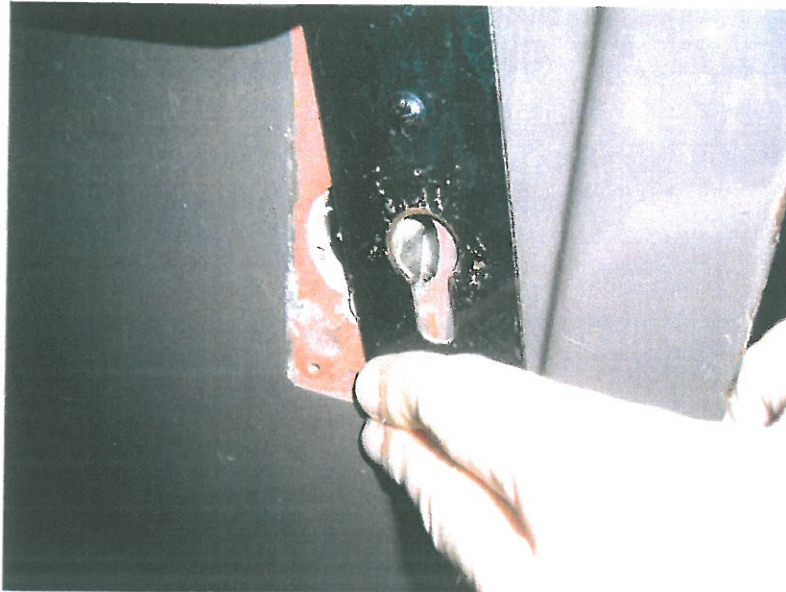
Probe 290514-7

Bild 18: Asbestpappe, Brandschutztür

Probennummer	Entnahmeort	Probenbezeichnung	Asbest
290514-7	Brandschutztür, KG	F142	Chrysotil-Asbest

Im Innenbereich des Humboldt-Gymnasiums in Neuss konnten asbesthaltigen Materialien festgestellt werden. Es handelt sich dabei um asbesthaltige Pappe in den Brandschutztüren des Kellergeschosses.

Der Ausbau der asbesthaltigen Pappen sollte unter Beachtung der Vorgaben der TRGS 519 zu erfolgen.
