Clemens-Sels-Museum erfolgreich saniert: Überflutungsschutz und Restaurierung abgeschlossen

Die Sanierung des Clemens-Sels-Museums ist erfolgreich abgeschlossen.

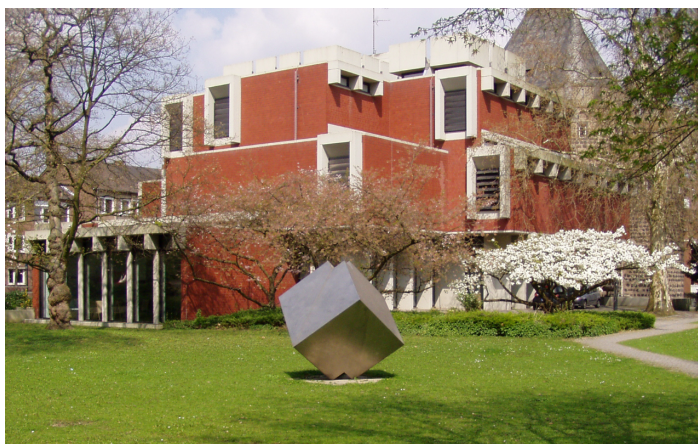
Die Sanierungsarbeiten am Clemens-Sels-Museum sind erfolgreich innerhalb des vorgesehenen Zeitplans abgeschlossen worden. Sie waren aufgrund eines Wasserschadens nach einem Starkregenereignis im Mai 2022 erforderlich geworden.
